# RESTAURIERBERICHT

## Das „Fünfkreuz“ in Furth bei Göttweig

Konservierung und Restaurierung eines manieristischen Bildstocks aus dem frühen 17. Jahrhundert

Im Auftrag des Verschönerungsvereins Furth bei Göttweig

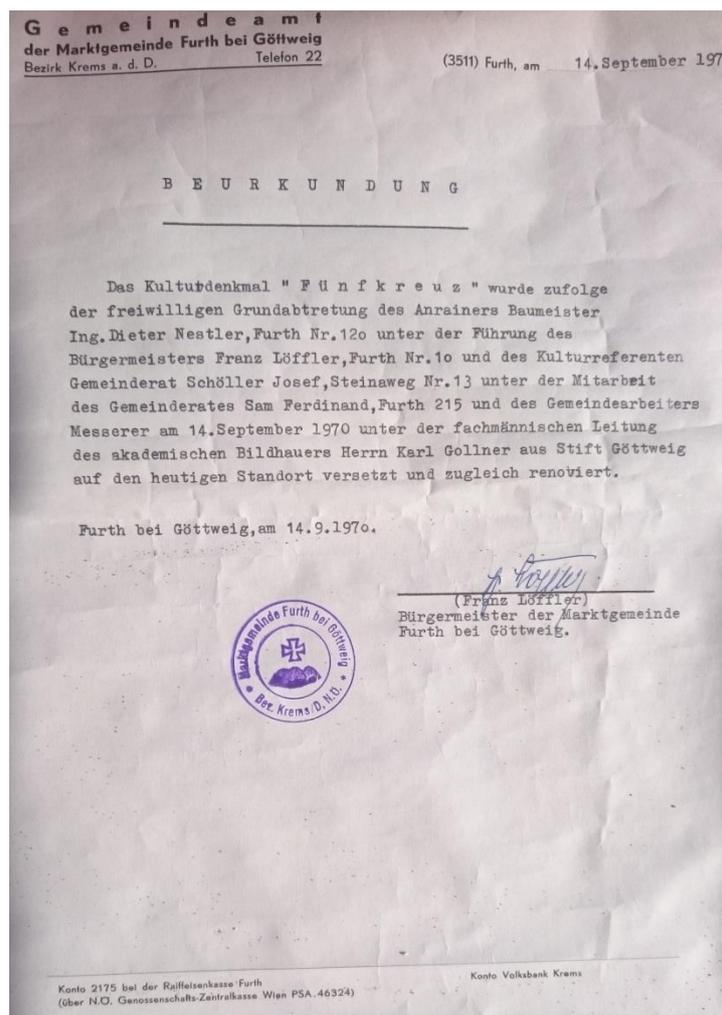
Die letzte umfassende Restaurierung fand 1970 unter dem akademischen Bildhauer Karl Gollner statt, wie von einer Flaschenpost, die im Zuge der Restaurierarbeiten aufgefunden wurde, belegt werden konnte (Abb.).

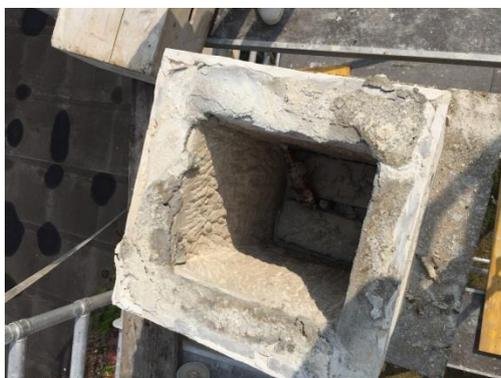
Das Ausgangsmaterial des „Fünfkreuzes“ stellt der sogenannte Zogelsdorfer Kalksandstein dar. „Die Zogelsdorfer Formation wird generell von schlecht sortierten, grobkörnigen, terrigen beeinflussten, von Organismenresten dominierten Sandsteinen (Rudite), z.T. mit hohem Schlammgehalt, aufgebaut. Dieser Kalksandstein wurde spätdiagenetisch verfestigt, worauf die speziellen Zemente hinweisen.“<sup>3</sup> Das Denkmal wurde nicht aus einem Monolith geschaffen, sondern besteht aus 14 gestaffelten Einzelstücken. Diese sind unter anderem befestigt durch Eisenkeile/-dübel, die teils an die Oberfläche treten. Die verschiedenen Elemente sind aller Wahrscheinlichkeit überwiegend ineinander verzapft. Der Aufsatz und das Endgesims sind aufgesetzt, ohne jegliche Verstiftung. Die Oberfläche ist präzise und plan bearbeitet, grobe Bearbeitungsspuren mit dem Zahneisen befinden sich im Inneren des ausgehöhlten, reliefierten Quaderstückes.

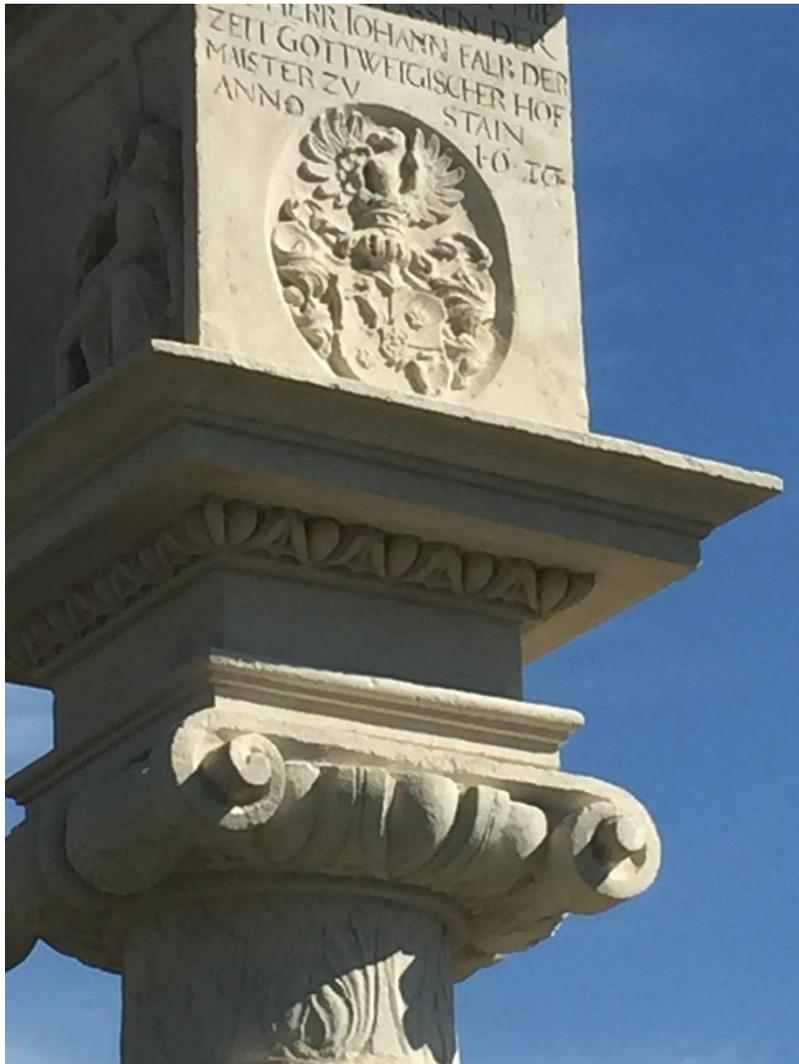
Die Würdigungsinschrift am Kopfe des schauseitig gelegenen Wappenreliefs wurde eingraviert, die Fassung der Letter geht auf eine frühere Restaurierung zurück.

Die fünf Eisenkreuze auf dem Aufsatz wurden mit Rostumwandlerfarbe grundiert, das Objekt wurde mit einer Schlämme, bestehend aus eingefärbtem Sumpfkalk (Altmannssteiner) getüncht. Zu guter Letzt wurden die Letter der Würdigunginschrift mittels Graphit nachgezogen.

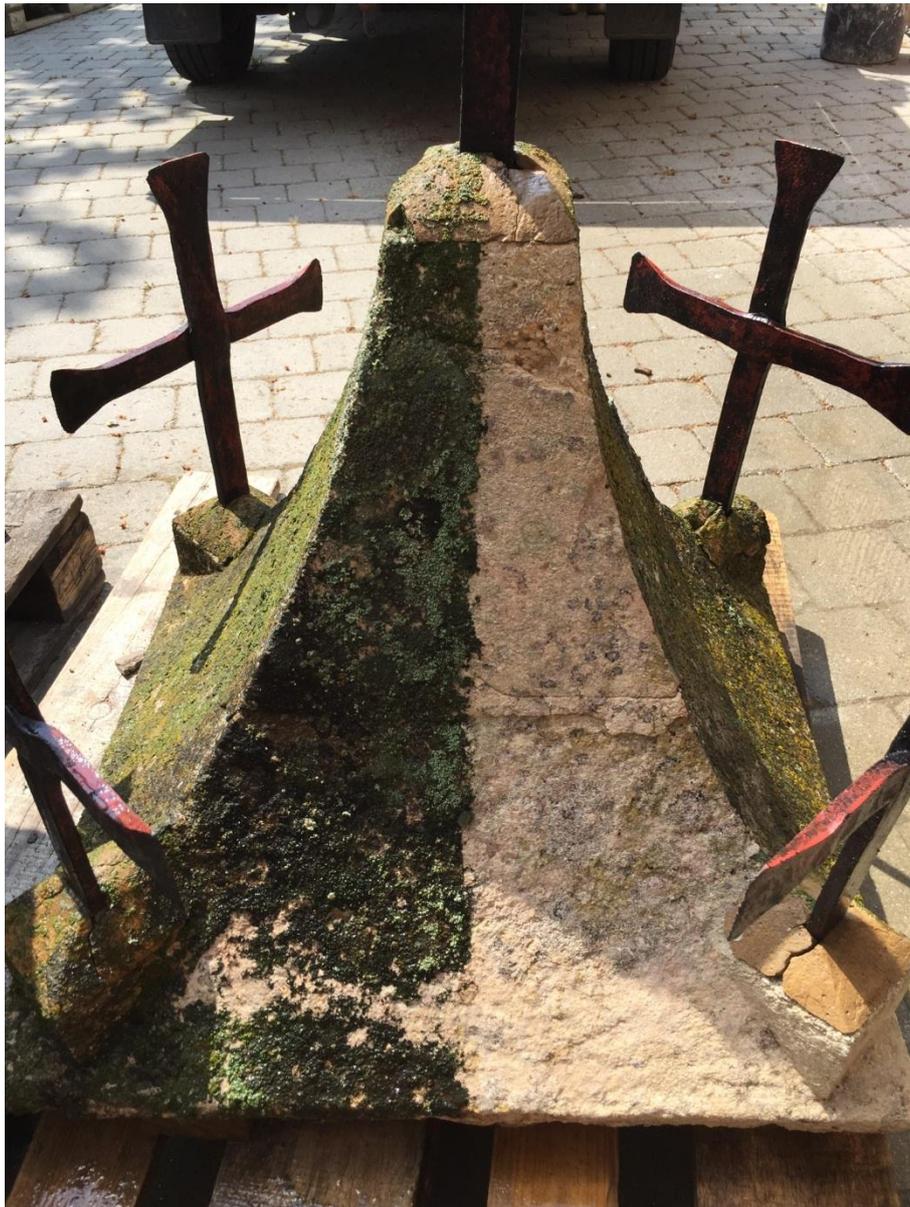
Den fünf schmiedeeisernen Kreuzen auf dem pyramidalen Abschluss des Monuments liegt eine Grundierung aus Minium zugrunde. Als Minium bezeichnet man einen Anstrich aus Bleioxidpigment in einem Anlegemedium aus (Lein-)Öl. Darüber liegt eine schwarze Fassung. Beide Schichten sind nicht entstehungszeitlich, sondern gehen auf eine frühere Restaurierung zurück.

Die Eisenreste im Sockel des Objekts, wie auch die fünf Kreuze auf dem Aufsatz waren korrodiert

Die Korrosion auf den Eisenkreuzen des Aufsatzes wurde mechanisch abgetragen.

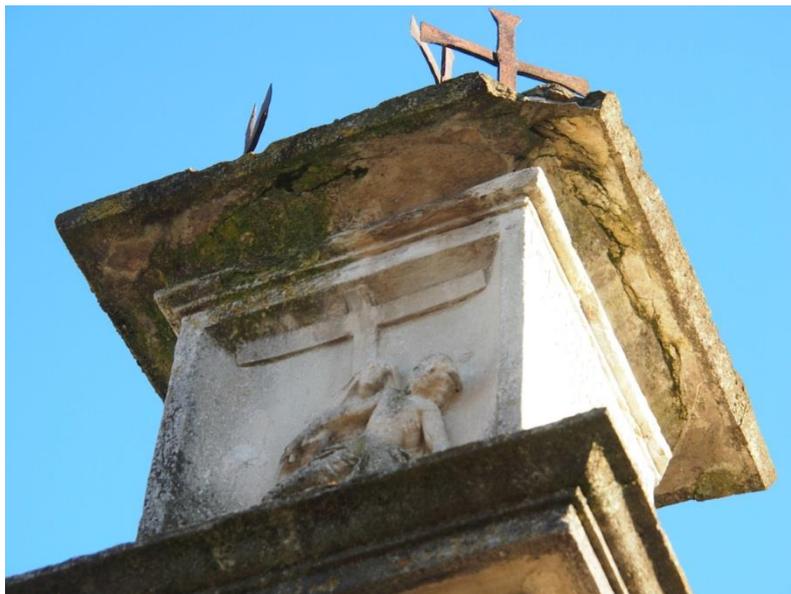
Das Objekt befindet sich in einem allgemein mittelmäßig bis schlechten Erhaltungszustand. Die Oberfläche wies einen unterschiedlich starken Abtrag durch Verwitterung auf. Stellen, an denen Wasser ohne weiteres abrinnt, blieben weitgehend verschont. In Folge von Wassereintritt und Frostsprengung kam es jedoch vermehrt zur Bildung von Rissen bis hin zu Schalenbildung und Ausbrüchen an profilierten Elementen des Steines. Besonders betroffen war das Endgesims, das durch profunde Risse und Frostsprengung einen schwerwiegenden Verlust seiner mechanischen Kohäsion einbüßte, welche überdies hinaus durch mikrobiellen Befall belastet wurde, der tief in das Steingefüge hineinreichte.

Vom Ausbruch gefährdet waren unter anderem die nordwestliche Volute des Kapitells, sowie der süd-, wie nordseitig gelegene Cherubimkopf und das Jesushaupt in der Pietàdarstellung.

Entlang des ionischen Kymas traten partiell Gipskrusten in Erscheinung, die in einer Wechselwirkung aus kalkhaltigem Staub, Kalk aus dem Steingefüge, sowie schadstoffhaltigen, schwefeligen Verbindungen aus der Luft resultierten.

Das „Fünfkreuz“ war großflächig von mikrobiellem Bewuchs übersät.

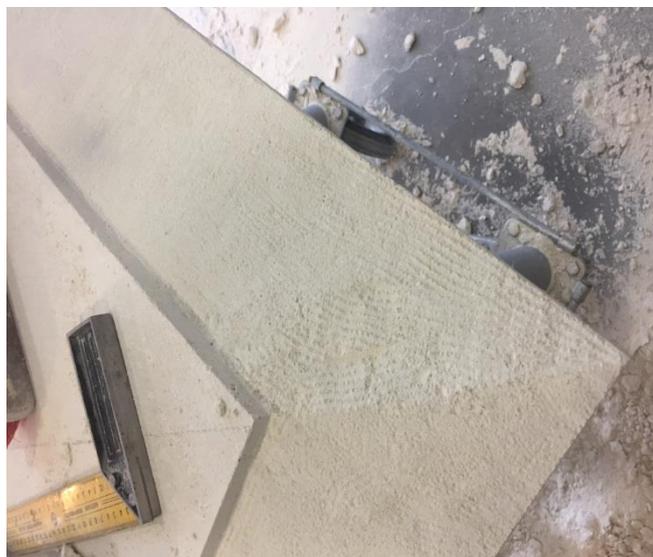
Aufgrund des maroden Zustandes des abschließenden Gesimses wurde beschlossen, eine Kopie desselben anzufertigen. Aus diesem Grunde mussten das Gesims, sowie der darüberliegende Aufsatz abgenommen werden.

Die Rekonstruktion wurde originalgetreu nach dem Vorbild geschaffen. Mittels Mikrostrahlverfahren mit Glasgranulat (Korngröße) und anschließender „Patinierung“ wurde das Gesims ästhetisch an den Charakter des restlichen Bildstocks angeglichen.
